## PIERBURG 2E2 domestiqué

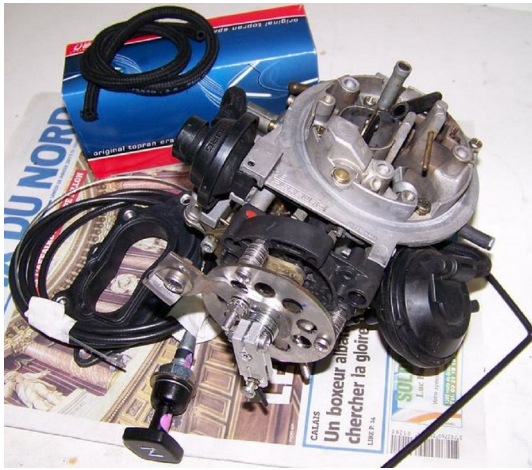
Les pièces du starter manuel sont en INOX. (fabrication 100% lo-cale)

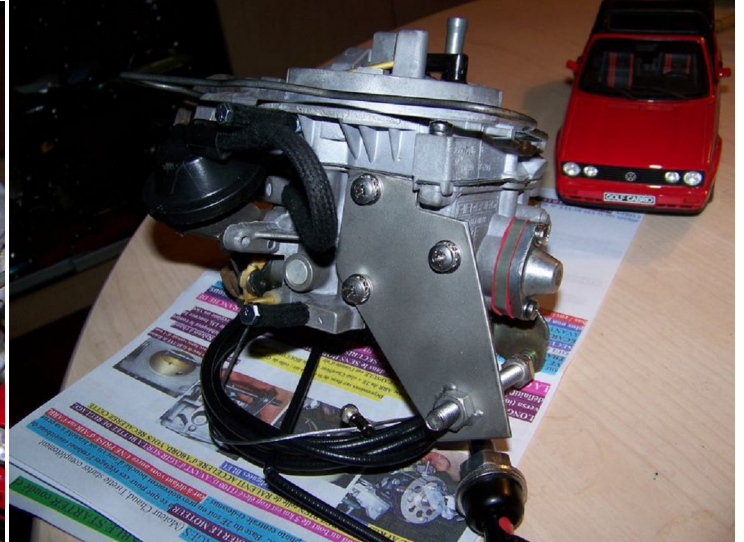
L'orifice désobturé par retrait du THERMO DILATABLE ne débouche pas DANS le carbu. mais ... LE VIDE : la THERMO DILAT. agissait sur un poussoir extérieur régulant (MAL) le RALENTI ACCELERE du starter. L'élément électrique visible juste à G. de l'orifice n'est, en fait réel .... d'absolument aucune utilité effective (y rebrancher le câble présent sur le véhicule évitera simplement à ce câble de se « balader »).

VIS DE RICHESSE dans tube à 8 h sur le couvercle

PIECES de l'AUTOMATISME VIREES
